ÜBERREICHT MIT HERZLICHEM DANK AN UNSEREN  
BEZIRKSAPOSTEL H. ENGELAUF

## Dokumentation

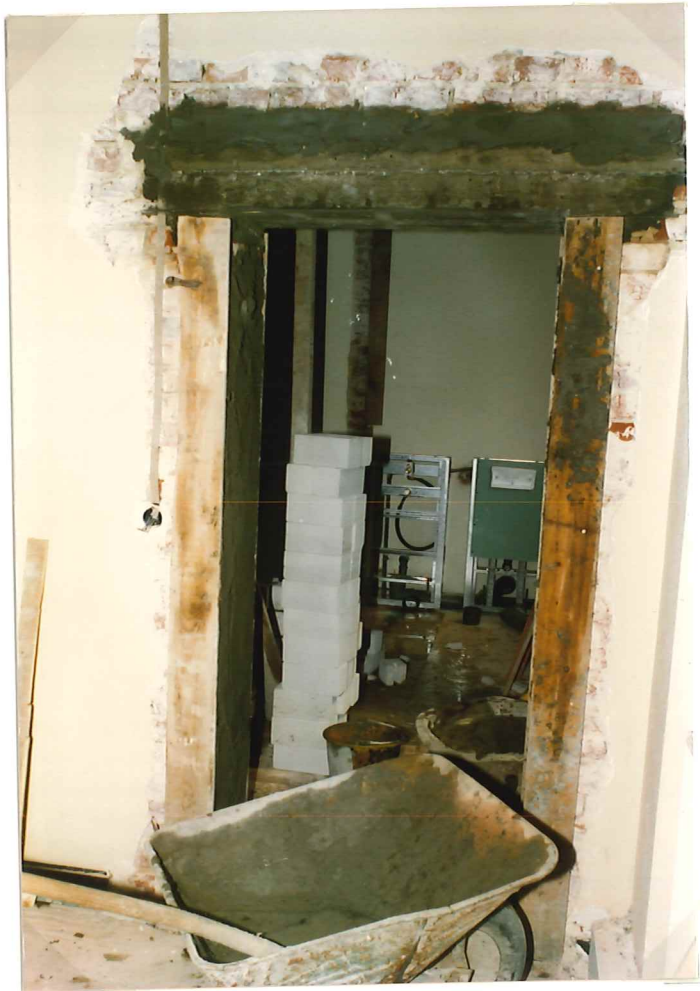
Der Türdurchbruch mit Sturz zum neuen Ämter-WC

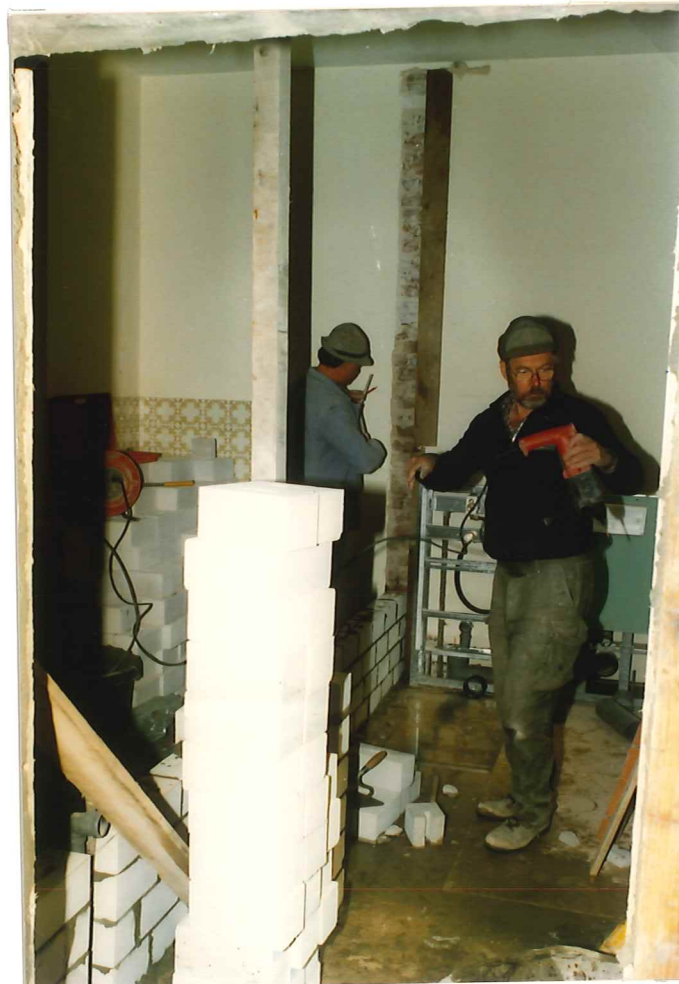
Trennung des alten Ämterzimmers in Abstellraum u. WC

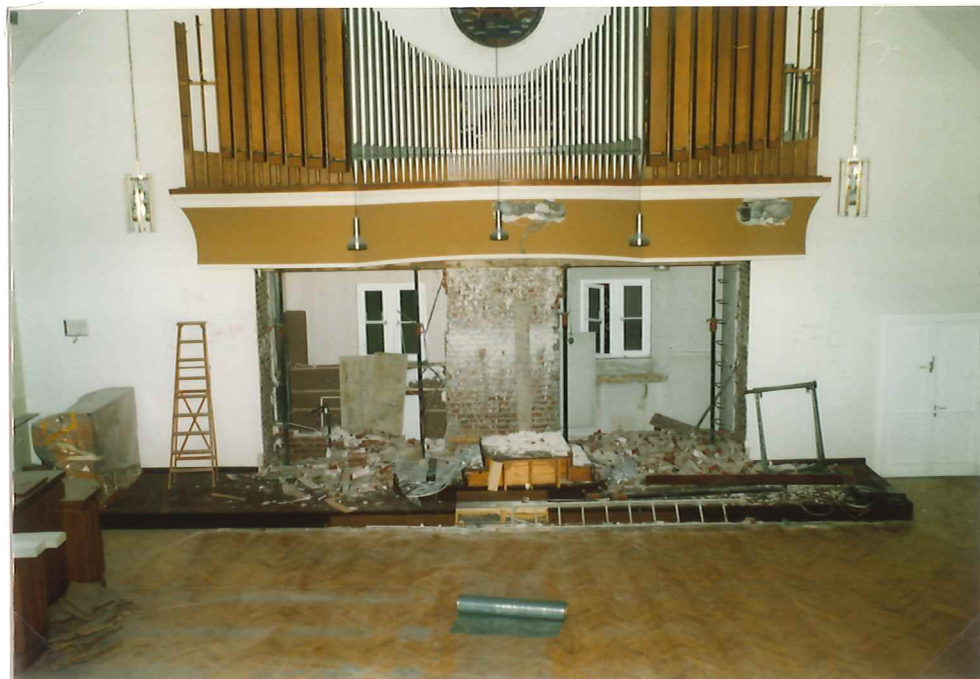
Der neue Altarbereich nach Abbruch des Überset-  
zerraumes und des alten Balgraumes

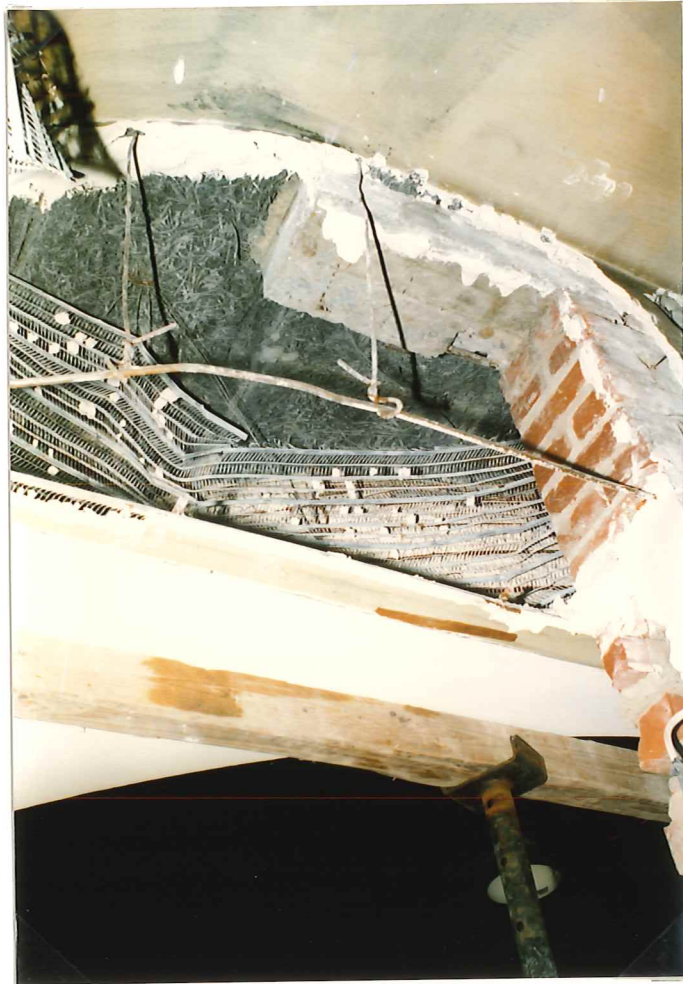
Untersicht in das "Innere" des Rabbitzkasten  
über dem Altar

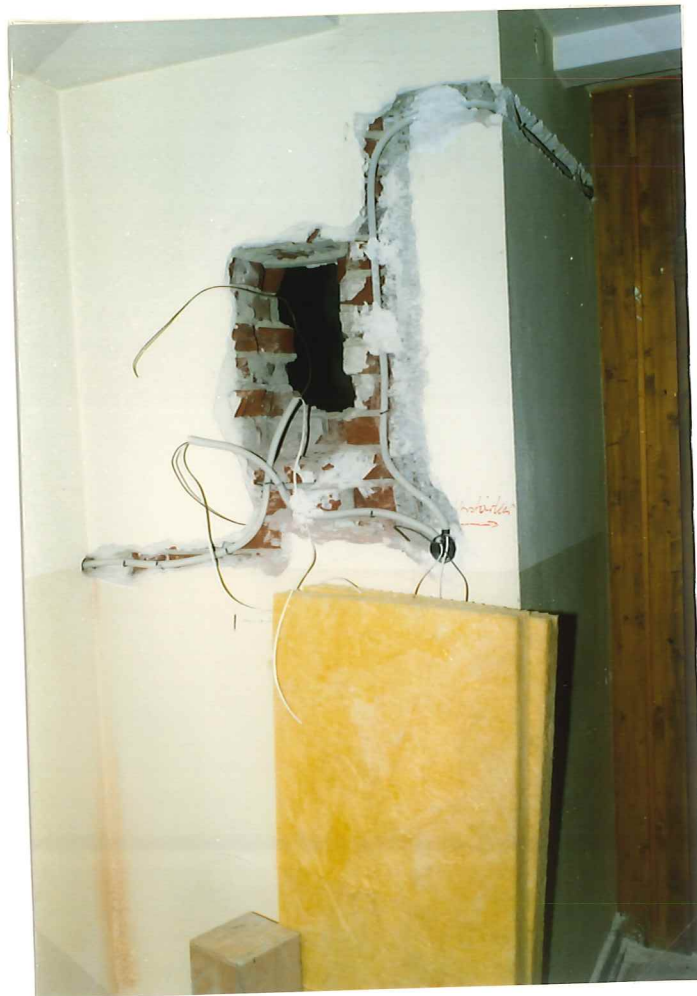
Durchbruch für Lautsprecherbox mit Leitungsführung  
in einem Mutter/Kindraum

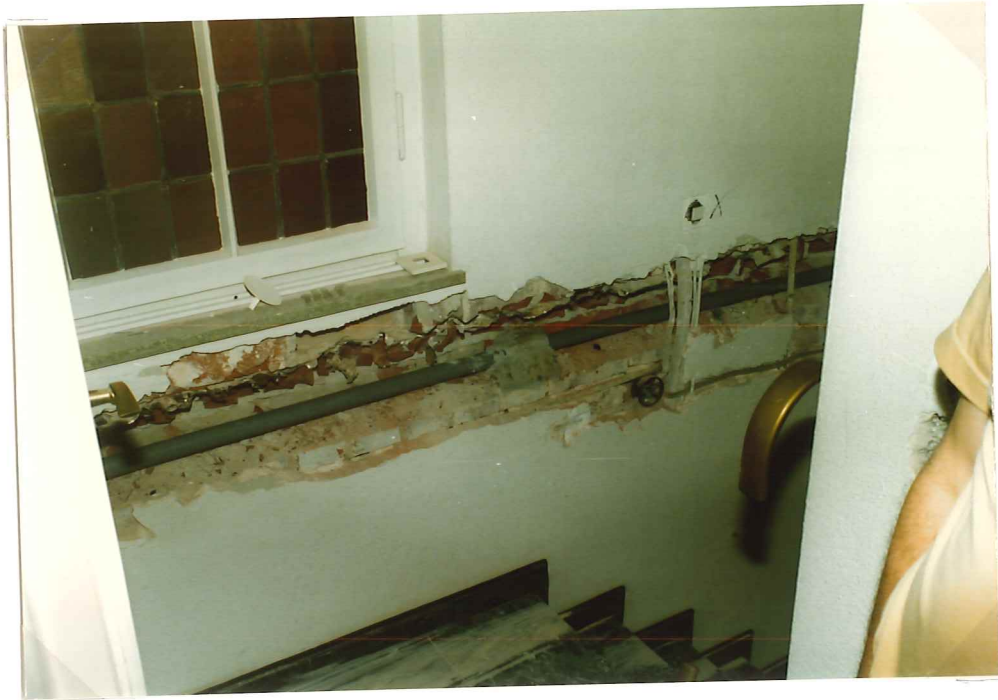
Leitungsführung im Treppenaufgang zu den neuen  
Übersetzerkabinen
